Ausgangssituation

Forschungsziel

OPTIMIERUNG VON VERSCHLEISSBEHAFTETEN ELEMENTEN IM TEXTILMASCHINENBAU

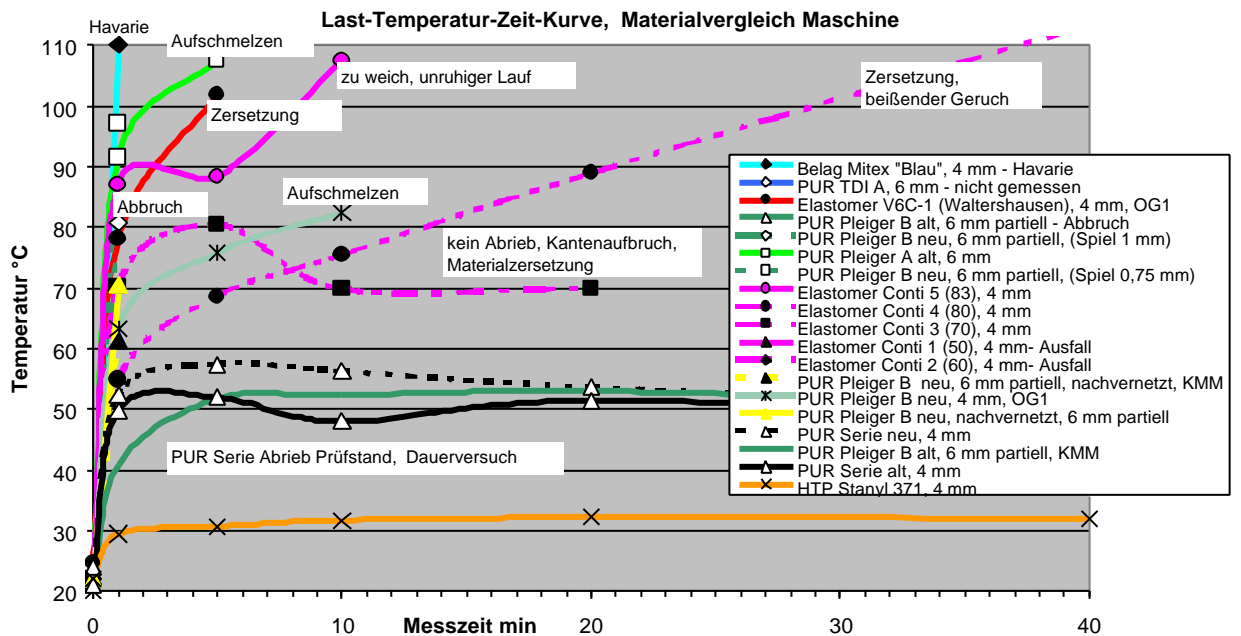
Hohes Lastniveau, ungünstige Verteilung der Normalkraft und Scherkräfte durch Axialkraft, Schlupf in Lauf- und Querrichtung liegen durch die Neigung der Laufbahnen von 45° vor. Dazu kommen viskoelastische Verluste der Kunststoffe bei der Rollbewegung und Probleme durch zu dünne Beläge. Analytische Berechnungen gelten nur für ideale Systeme. Für Versuche wurden ein Rad- und ein Maschinenprüfstand konzipiert. Untersuchungen zur Kontaktfläche und Wärmeabführung erfolgten. Temperatur-Last-Zeitkurven geben Aussagen zum viskoelastischen- und Verschleißverhalten. Kunststoffbeläge aus harten und weichen Elastomeren, PUR-Elastomeren sowie harte Thermoelaste wurden untersucht. Es wurde nachgewiesen, dass kein weicher Kunststoffbelag mit der derzeitige Konstruktion und Belastung im Kurzzeitbetrieb ohne Verschleißschäden zurechtkommt. Das lastabhängige Werkstoffverhalten liegt bei üblicher Raumtemperatur zu nahe an den ultimatenn Kennwerten. Der harte Thermoplast HTP Stanyl 371 wäre geeignet, aber mit viel höherer Lärmentwicklung als harte elastomere Beläge. Eine kunststoffgerechte Neukonstruktion ist Bedingung für den Einsatz eines weichen Kunststoffes. Zur Auslegung und Belastungsminderung wurden Aussagen erarbeitet. Am Rad und oberer Laufschiene wurden erste Optimierungen vorgenommen, die zu besserem Verschleißverhalten in der Produktion führten.

Bild 2: Temperatur Belag, Drehzahl 2 448 U/min (900 ppm), Cetex-Maschine ohne Bändchen

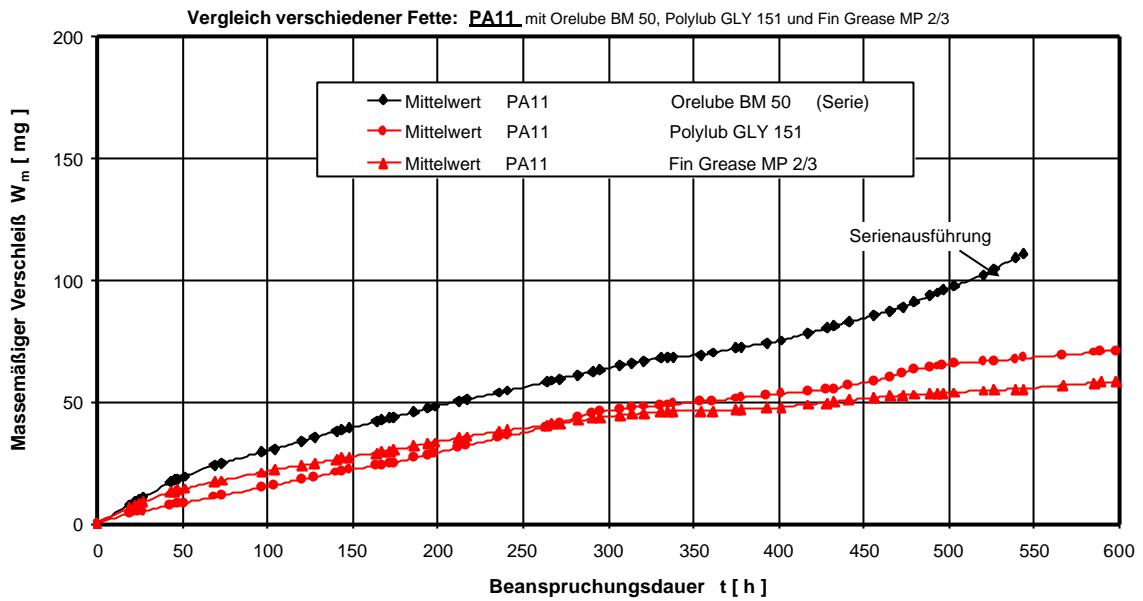
An den Verschleißteilen Changierschiffchen und Fadenschieber aus Kunststoff Polyamid PA 11 bzw. PA 12 der ATW- und ASW-Changierung tritt Verschleiß durch Gleitreibung auf. In der Praxis werden die Changierungen mit klassischen Fetten betrieben, um eine längere Lebensdauer zu erreichen. Die Standzeiten sind gut, sollen aber weiter verbessert werden. In Ländern mit anderen klimatischen Bedingungen wie höherer Luftfeuchte und Temperatur gab es frühzeitige Ausfälle durch die hygroskopische Wirkung der eingesetzten Polyamide, die dadurch quellen und sich verklemmen. Geringe Standzeiten sind die Folge.

Bild 3: Massenmäßiger Verschleiß in Abhängigkeit von der Beanspruchungsdauer am Serienmaterial Polyamid 11, 400 DH/min, Fettvergleich, ATW-Changierung

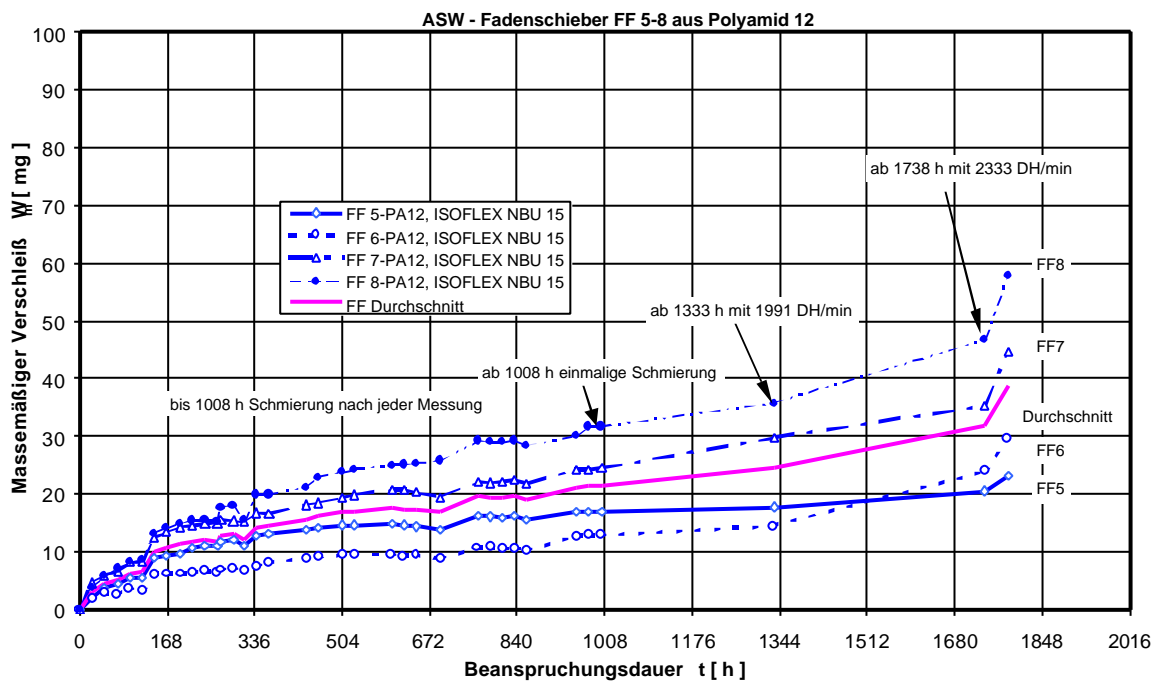
Das Verschleißergebnis der ASW-Fadenschieber zeigt, dass mit der Serienausführung eine vom Hersteller geforderte Standzeit von 1000 h mit Sicherheit erreicht wird und aus dem weiteren Kurvenverlauf auch 2000 h mit akzeptablen Verschleiß erreicht werden können. Selbst mit höherer Doppelhubzahl von ca. 2000 DH/min wird die vom Hersteller geforderte Standzeit von 1000 h mit akzeptablem Verschleiß vermutlich erreicht werden. Kunststoffgerechte Fette bringen in diesem Belastungsfall vermutlich durch die hohe Gleitgeschwindigkeit keine Verbesserung. Alternative Materialien konnten durch das fehlende Werkzeug nicht abgespritzt werden. Das von einer Spritzgussfirma ausgewählte und abgespritzte hochsteife PA 66 Zytel mit 20 % Kevlarfasern fiel durch Brüche nach wenigen Stunden aus.

Bild 4: Massenmäßiger Verschleiß in Abhängigkeit von der Beanspruchungsdauer, Polyamid 12, 1 800 DH/min und steigend, Fett Isoflex NBU 15 (klassisch), Standzeittest, ASW-Changierung

Bei allen Ergebnissen weist vieles auf eine hohe Wechselfestigkeitsbelastung hin, was in Dauerschwingversuchen abgeklärt werden kann. Prüfstandsergebnisse und bruchmechanische Analyse orientieren bei der alternativen Kunststoffauswahl auf hohe Zähigkeit, mittlere Festigkeit, hohe Biege-Wechselfestigkeit und geringe Versprödungsneigung zur Vermeidung der Rissausbildung und –ausbreitung. Vorgeschlagene konstruktive Änderungen müssen durch Prüfstandsversuche getestet werden
